滇池草海南部西岸湖滨带生态修复
工程（原王家堆湿地建设工程二期）

环境影响报告书

建设单位：昆明滇池投资有限责任公司

编制单位：云南保兴环境科技咨询有限公司

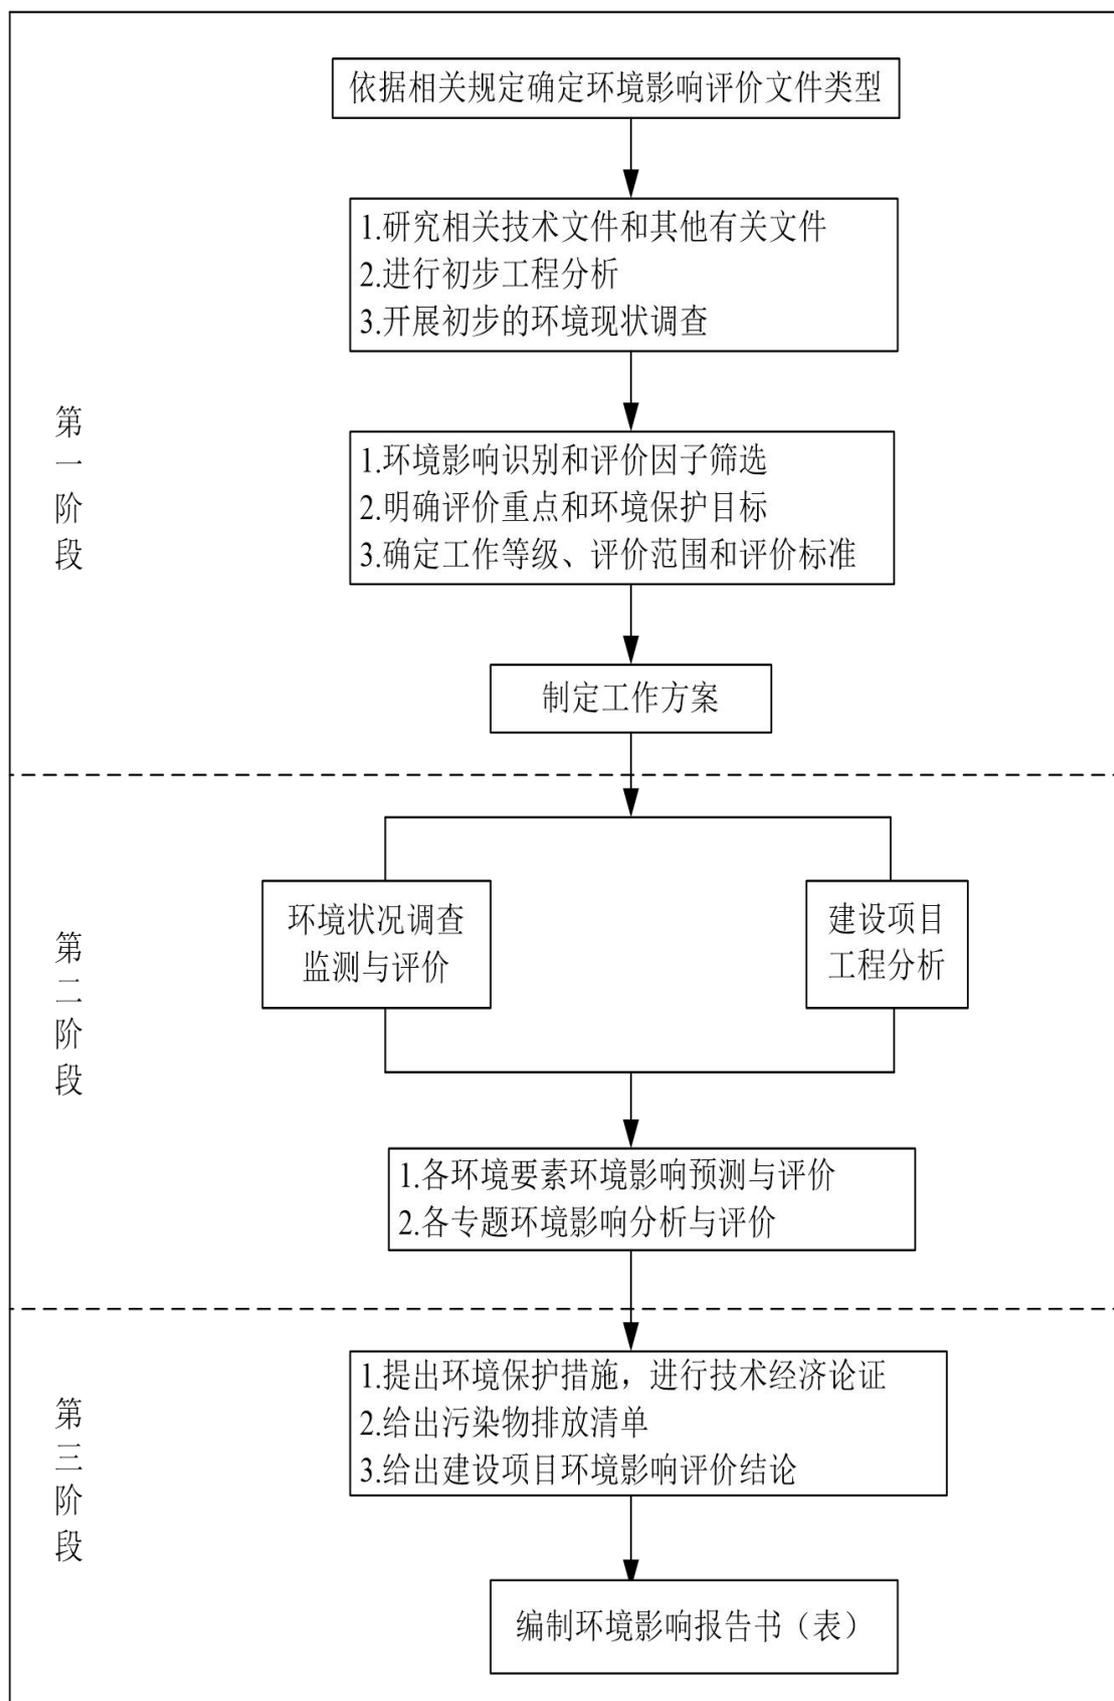
图 2-1 环境影响评价工作流程

环境影响评价工作程序见图 2-1。

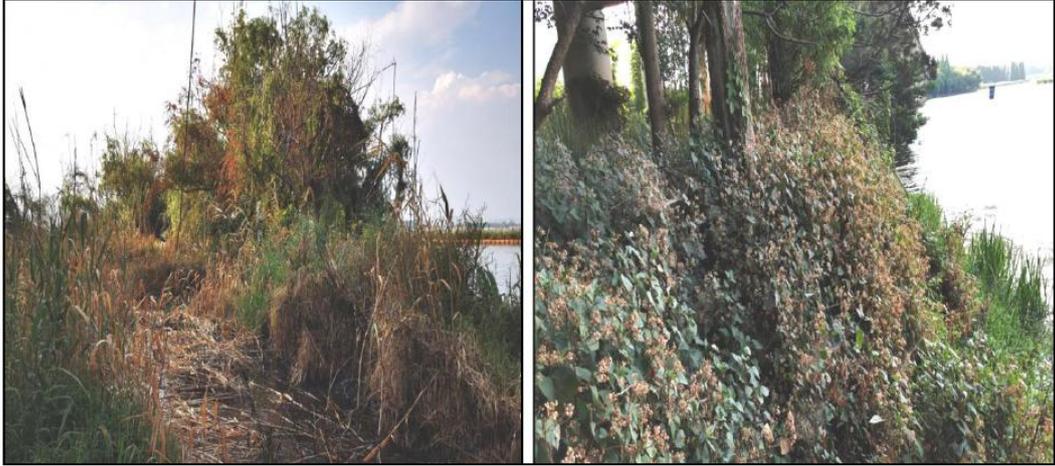
A 区地块原始状况

A 区地块为条状，主要为草海岸线，平均宽度约 2.5m，长度约 200m，高程范围 1886.00m~1886.40m。该区域为原有湖边自然荒地，主要为林地和草海堤岸，林地内乔木零星分布，物种单一，灌丛生长杂乱，草海堤岸生态退化严重。面积共计 443m²。施工机械及施工车辆均无法进入。

A 地块存在问题：A 区地块存在的问题主要为陆生植物乔木物种单一，且郁闭度较小，灌丛缺乏，现有草本植物紫茎泽兰为外来入侵物种。

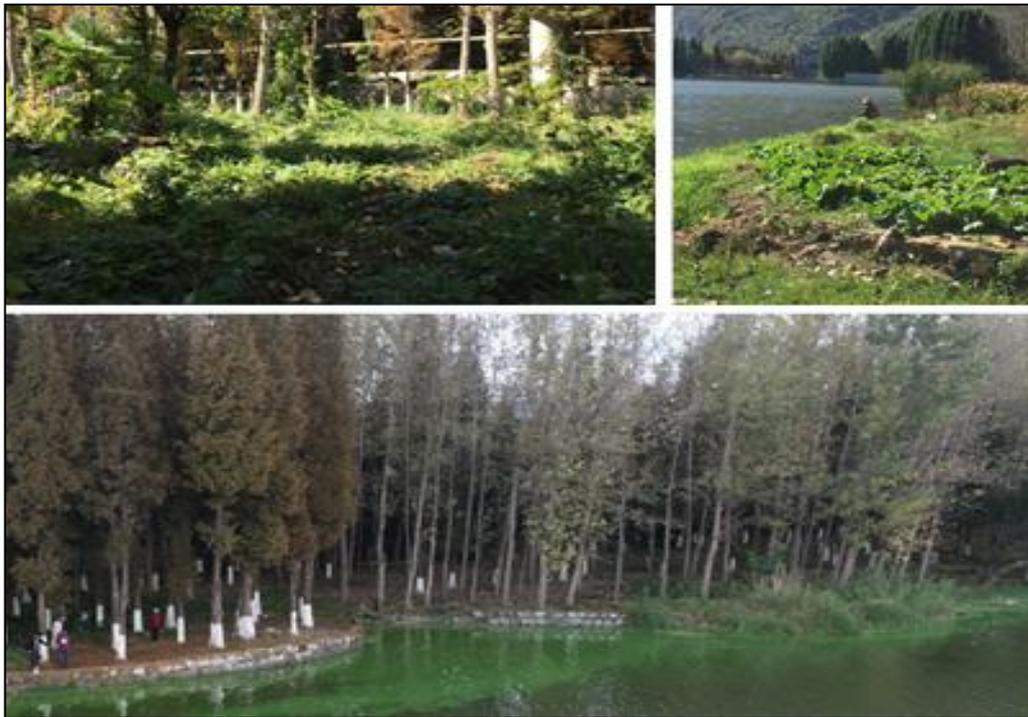
B 区地块原始状况

B 区地块原始土地利用为林地、复耕地和水塘。长约 1000m，平均宽度 45 m，高程范围 18860.20~1889.20m。场地内原有乔木较为密集，B 区地块原始生长的乔木以中山杉为优势种，林下植被由于乔木较大，灌、草丛长势较差，水塘内生长大量菖蒲和蓼，乔木下方靠草海边空余土地被周边村民复耕后乱种植各种蔬菜。

B 地块存在的问题：主要为硬质驳岸（防浪堤）的存在阻断了湖滨带水陆交换的功能。复耕问题破坏原始生态系统。灌丛缺乏，现有草本植物紫茎泽兰为外来入侵物种。另外，因部分乔木生长旺盛，盖度较大，林下地被植物缺少光照，林下地被植物数量较少。

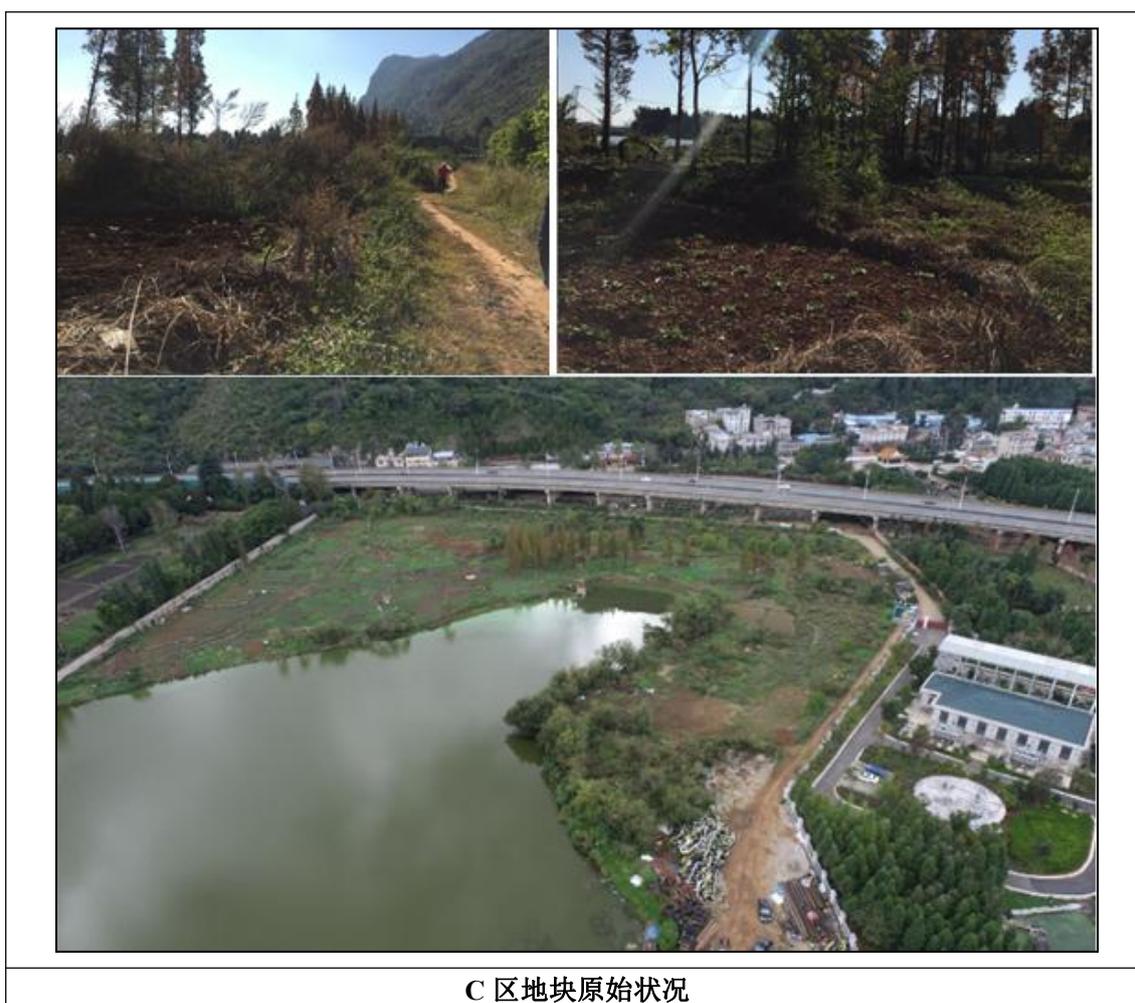
C 区地块原始状况

C 区地块原始土地利用为拆迁用地和鱼塘，地块内植被乔木数量较少，地块裸露较多，草丛生长较杂乱，鱼塘内几乎无水水生植物生长。

C 地块存在的问题：主要为缺乏乔木，地块内杂草丛生，杂乱无章，地块内存在大量外来入侵物种紫茎泽兰，需重新构建生态系统，大部分区域裸露，而且地块内现有鱼塘，无水生植物。同时，C 区地块硬质驳岸（防浪堤）、防浪堤的存在阻断了湖滨带水陆交换的功能。

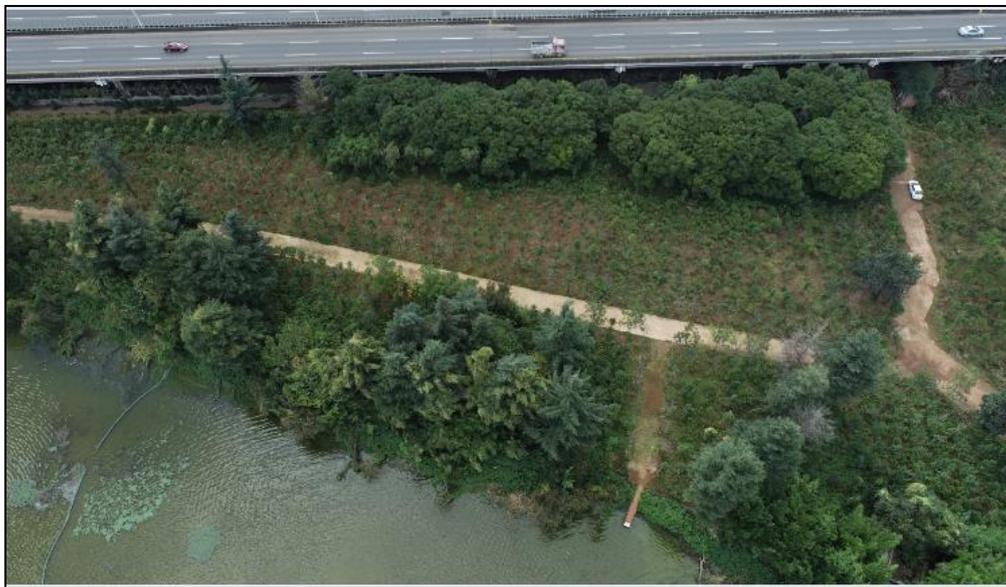
D 区地块原始状况

道路，陆域有部分建筑物，驳岸为垂直挡墙浆砌石驳岸。区域内主要为苗圃，植物正在抚育期，乔木主要植物为香樟、球花石楠、滇朴、蓝花楹、云南樱花。林下无地被，杂草丛生。

D 地块存在的问题：主要为裸露面积大，原有 3m 宽混凝土道路需生态化处置。D 区地块硬质驳岸（防浪堤）、防浪堤的存在阻断了湖滨带水陆交换的功能。

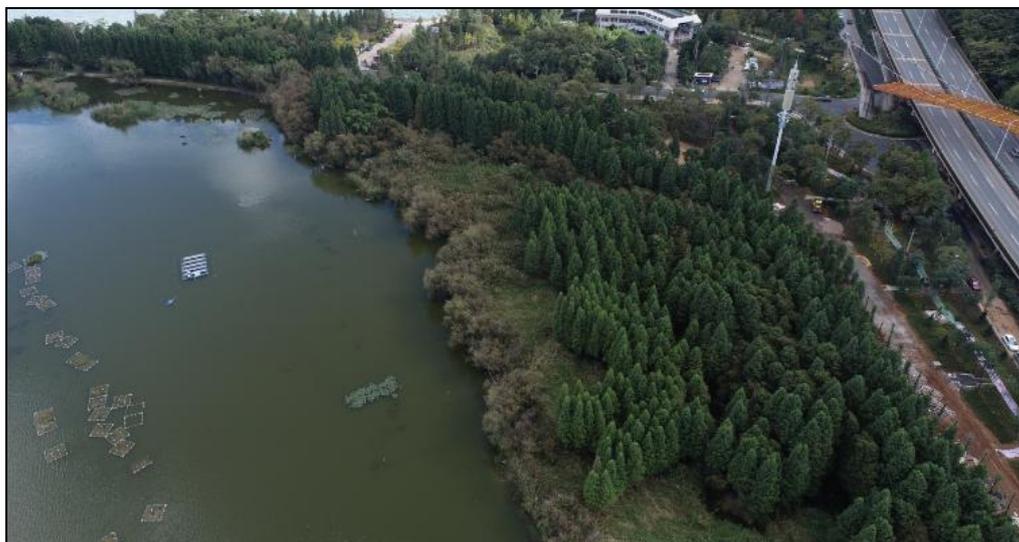
E 区地块原始状况

E 区地块原始土地利用为林地，水陆交错带生态系统完整。乔木主要为中山杉、桉树、垂柳。灌丛主要由紫茎泽兰群落构成，紫茎泽兰等有害物种入侵较为严重。

E 地块存在的问题：E 区地块存在的问题主要为林下存在外来入侵物种紫茎泽兰。

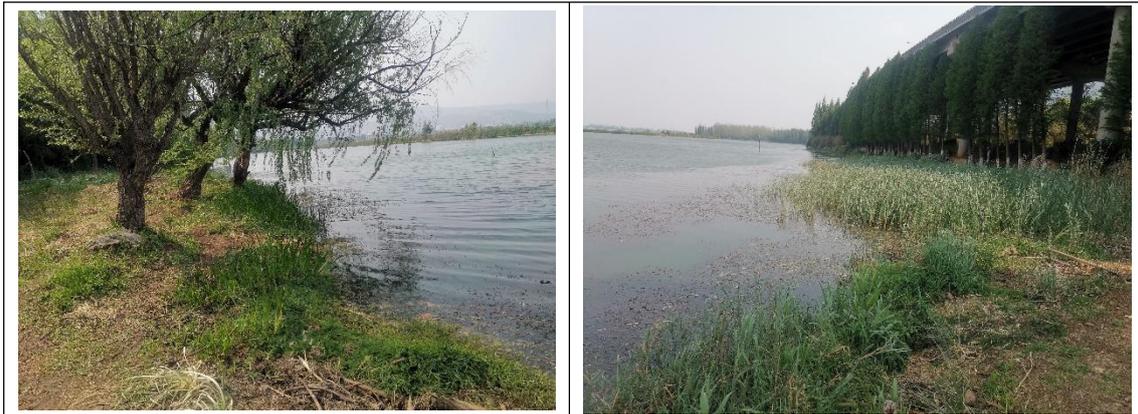
A 区地形狭窄，与外界交通阻断，人为干扰较少，陆域区域清除外来物种以后栽植矮蒲苇。每平方米栽植一株，面积共计 443 平方米。浅水区不再补充水生植物，待后期自然恢复。

清除了 A 地块的紫茎泽兰等杂草并栽植了矮蒲苇

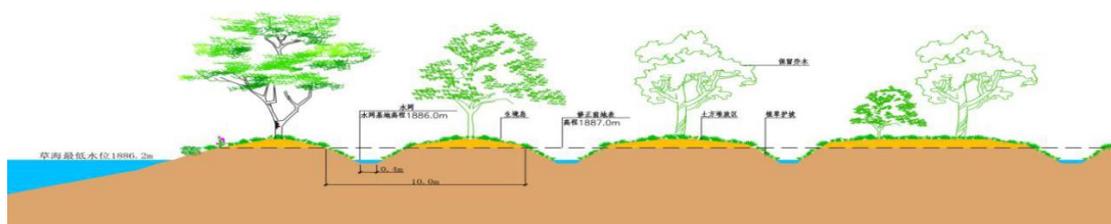
图 2.4-1 B 地块微地形改造设计淹没水域断面图

B 地块微地形改造淹没水域利用现有水塘进行土方开挖和水域连通，微地形改造淹没水域的布设可破坏复耕条件，彻底解决复耕问题，微地形改造淹没水域基底宽度 0.4m，平均深度 1.0m，微地形改造淹没水域边坡 1:3，草海正常蓄水水位 1886.80m。高程 1887m 以下区域均可设置淹没区，微地形改造淹没水域间耐淹乔木保留。

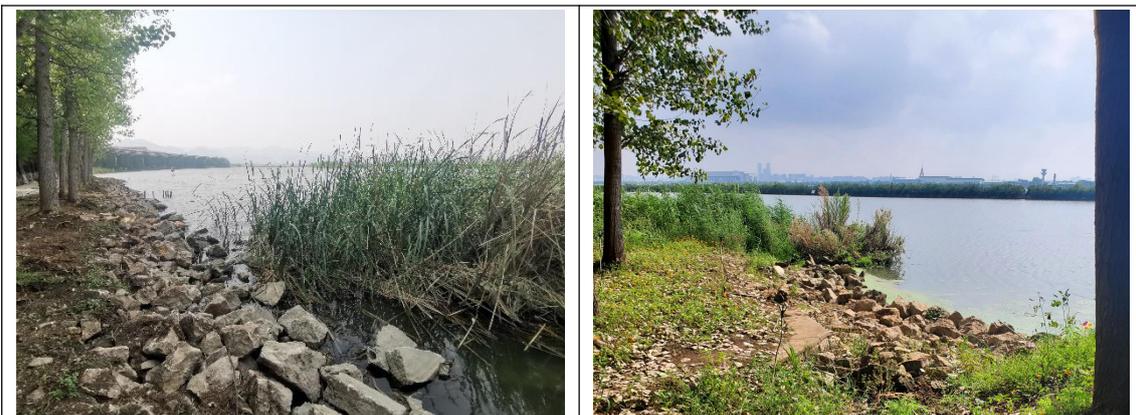
B 地块硬质驳岸生态修复后现状图片

B 地块属于滩地型湖滨带，B 地块原用地红线内岸线驳岸有自然驳岸和硬质驳岸（防浪堤），地块硬质驳岸（防浪堤）由于驳岸顶和草海水面之间落错在 1.0m~1.2m 之间，涉及对硬质驳岸（防浪堤）拆除处理，同时对拆除的硬质驳岸（防浪堤）进行生态化修复。

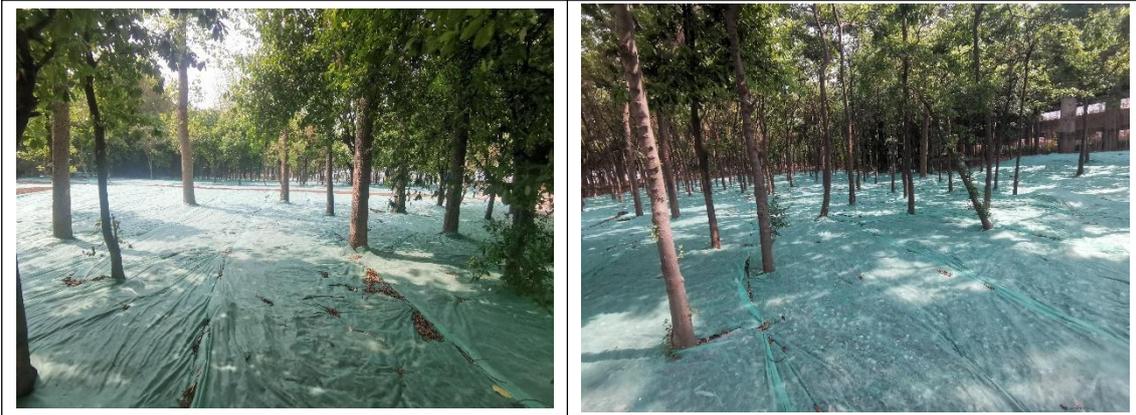
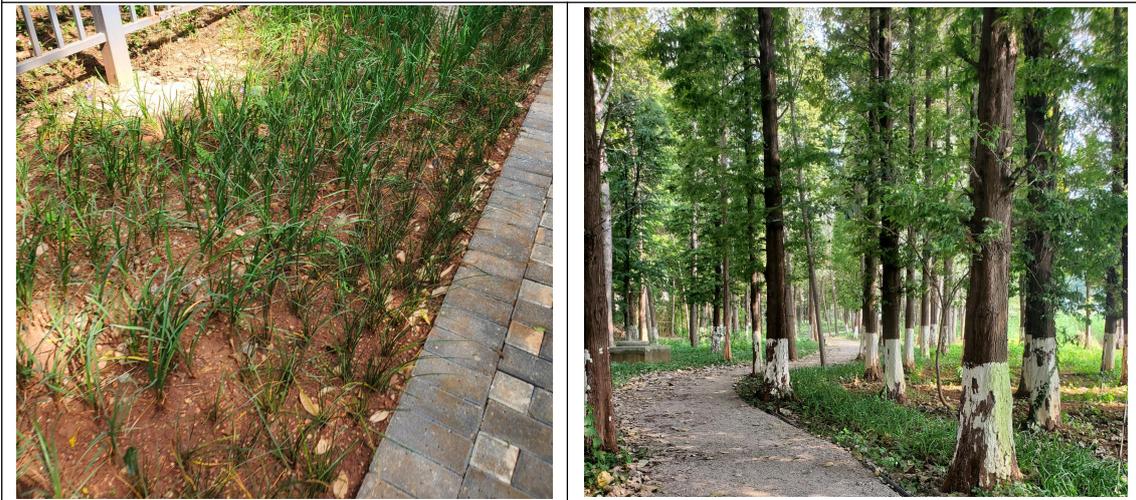
清表完成后，对面积较宽的地方播撒白三叶，有效防止复耕。播撒白三叶面积约 15483m²。由于 B 地块郁闭度已达到 80%以上，因此未考虑增种乔木。

B 地块植物生态修复图片（修复中）

B 地块植物生态修复图片（现状）

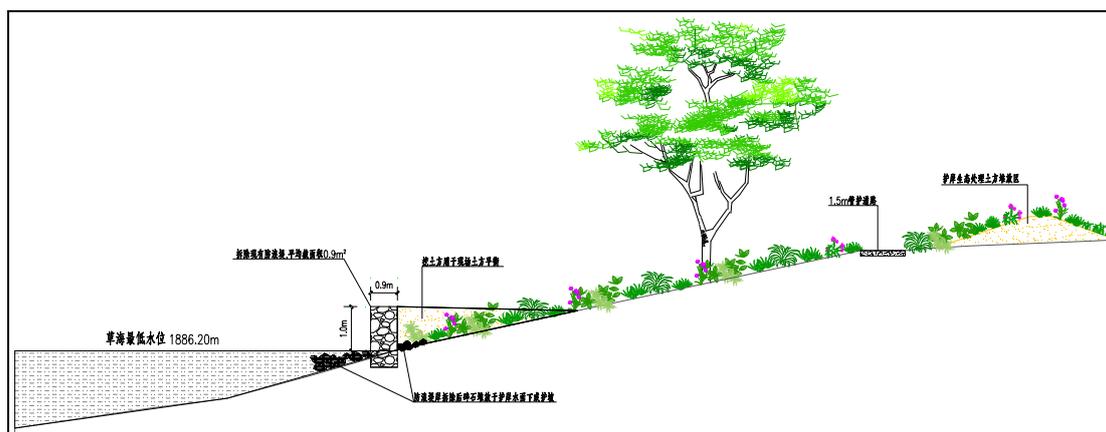
图 2.4-1 C 防浪堤生态化处理工程工艺图

C 地块驳岸全长 770 米，由硬质驳岸（防浪堤）和自然驳岸组成，拆除并进行了防浪堤生态化处理的 354 米（鱼塘内），鱼塘外防浪堤 430 米（两侧），拆除塘埂砖砌体共 343m 米（鱼塘靠草海一侧）。防浪堤岸拆除后碎石堆放于护岸

水面下或护坡。

原有硬质驳岸（防浪堤）拆除石块就地破碎后就地自然抛置（抛置区域为各个地块的水陆交替区域），形成结构层，生物生存提供空间，满足驳岸要求，恢复水生—湿生—陆生完全演替的滩地型湖滨带生态系统。

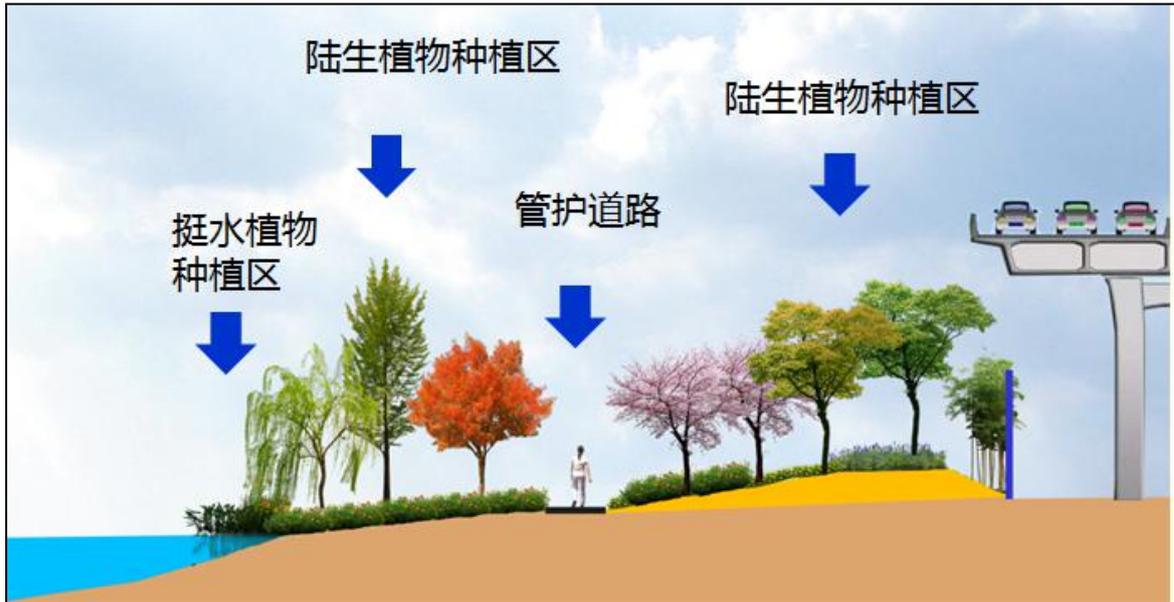
图 2.4-3 C 地块上设计植物种植断面图

C 地块内鱼塘基底高程 1885.20~1886.30m，水深约 2m，塘内原有水生沉水、漂浮植物。C 地块由于缺乏乔木支撑，以至高海高速高架桥裸露，破坏海埂大坝可视范围内的景观延续性，因此在设计中通过地形整合，栽植乔木来实现山-水空间交融以及景观延续性。

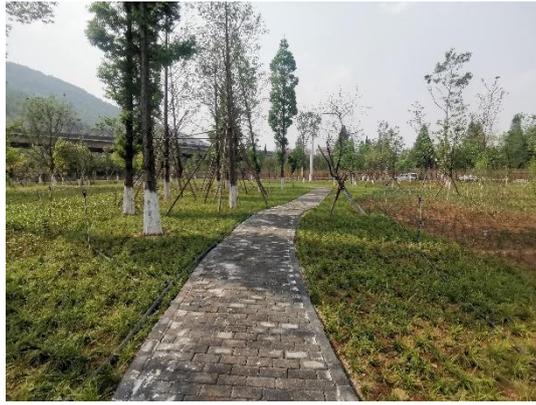
C 地块管护便道现状照片

为便于后期地块内植物的养护，根据原有土路的走向设置一条管护道路。管护道路采用渗透式铺装，宽度为 1.5m，道路总长 599m。

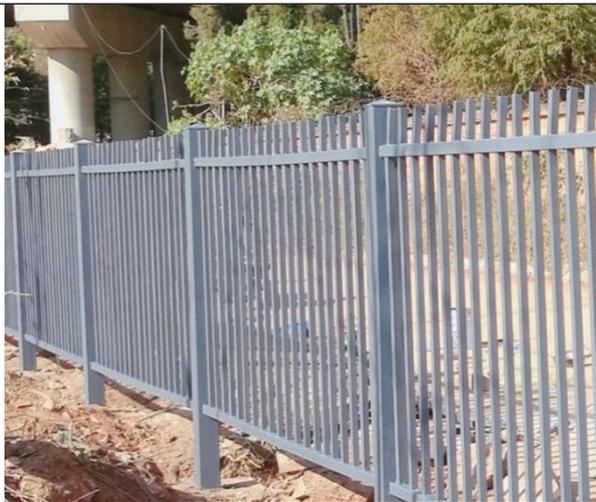
C 地块隔离围栏照片

C 地块植物种植后有两年的管养期，因此地块内设计采用通透式护栏围护，防止外部人员的破坏。围栏选用镀锌方管焊接。高度为 1.8m。

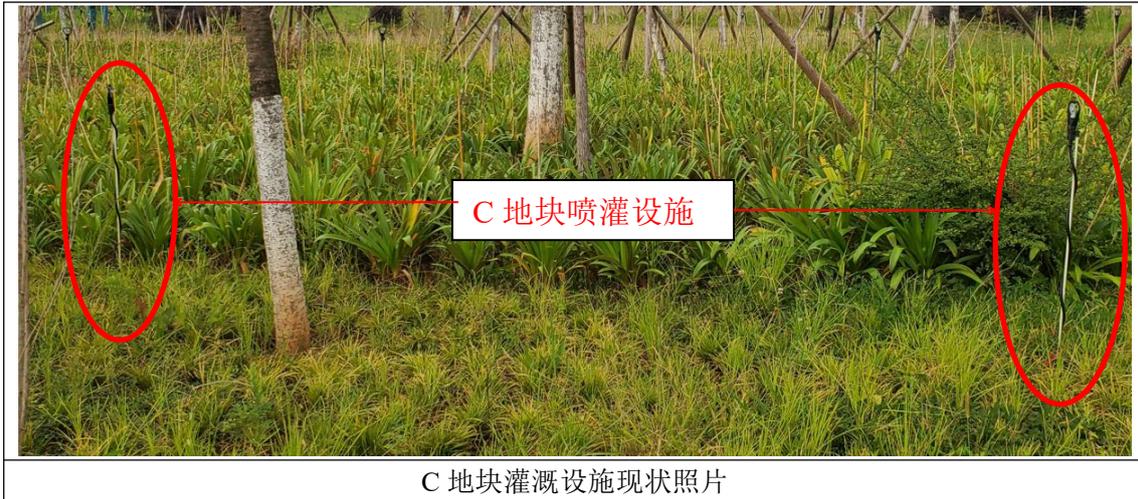
C 地块灌溉设施现状照片

地块内绿化面积 31249 平方米，面积较大，且地势较为平坦，因此灌溉方式采用自动喷灌。主管为 63*5.8mmPE 管。分管为 32*3.0mmPE 管，间距 5m。喷头选用 4 分 360 度蝶形喷头。毛管连接 32 分管，用 1.5m 纤维杆固定，纤维杆入土深度为 0.3m。安装完成后喷头高度约 1.2m。

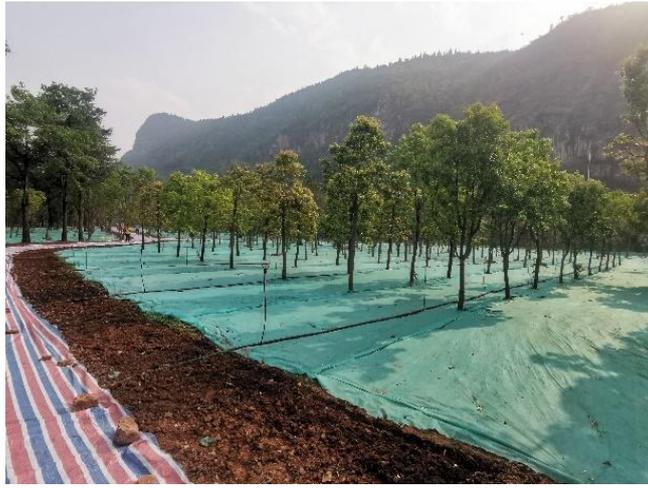
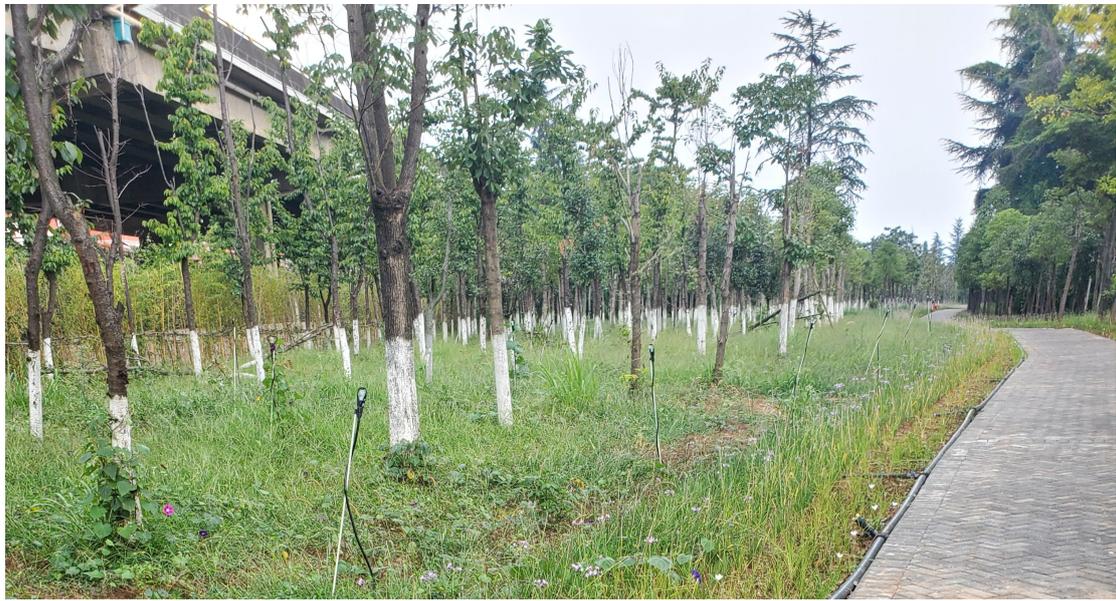
D 区林下土壤裸露，没有栽植地被，因此杂草丛生，为有效抑制杂草及外来物种侵袭，播撒耐寒耐旱管理粗放多年生草本白三叶，种植金竹。

D 地块植物生态修复照片（修复中照片）

D 地块植物生态修复现状照片

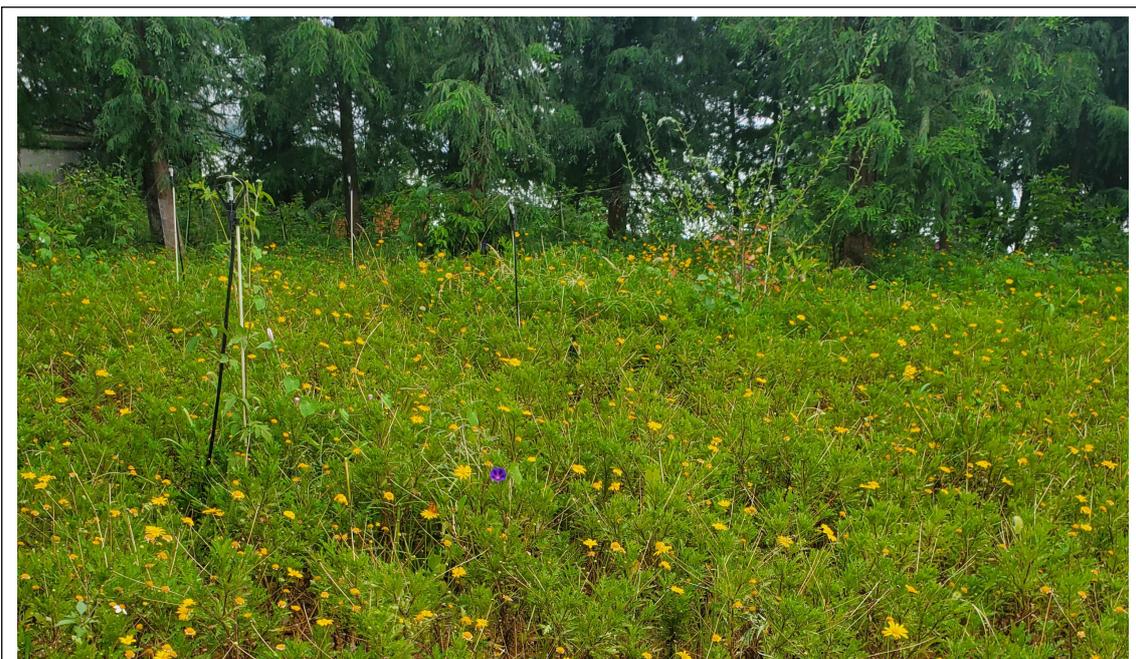
E 地块植物生态修复现状照片

靠近已实施的公园一侧有带状空地，现场已经铺设红土，简单清理以后栽植灌木。靠近公园一侧栽植黄冠菊、靠近草海一侧栽植火棘。地块东侧靠近湖滨西路下场地带为防止外来人员进入干扰，沿着湖滨西路边界栽植一排火棘，栽植宽度为 1.5m。林下杂草丛生，清除杂草以后播撒白三叶。

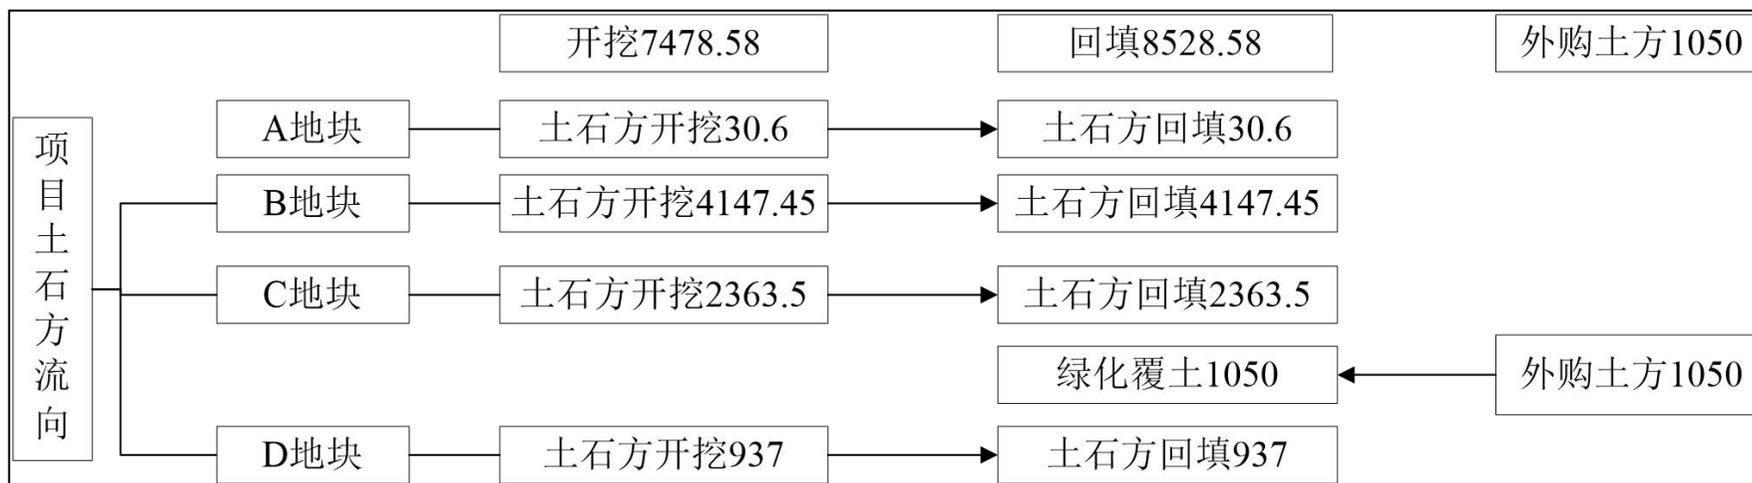
图 2.6-1 项目土石方流向图 单位: m³

说明: 表中土石方按照挖方+调入+外借=填方+调出+废弃进行平衡。

项目施工期间土石方产生主要为各地块驳岸拆除开挖、驳岸、塘埂生态化处理,产生的土石方量约为 7478.58m³,土石方全部回用,主要回用于复绿覆土、高海路与湿地间的高坎营造缓坡和生境岛营造、硬驳岸拆除的固废直接破碎后用于驳岸生态化处理,无外排。

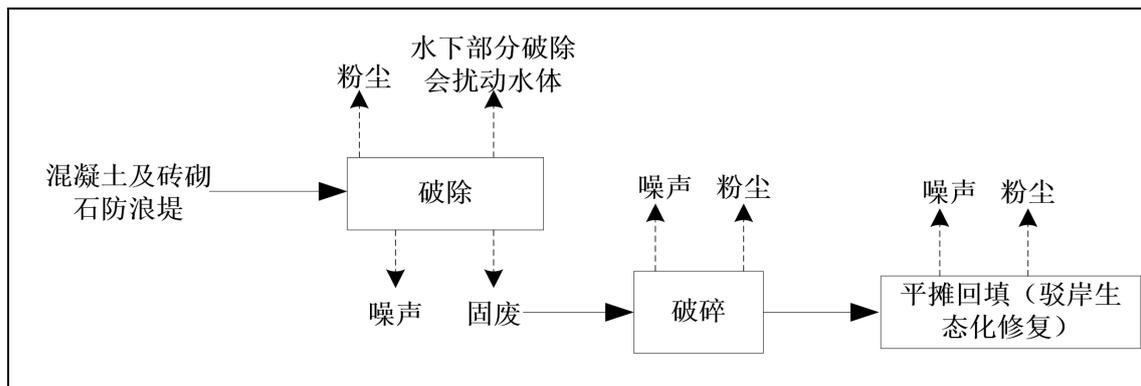
图 3.1-1 防浪堤拆除施工工艺流程及产污节点回顾流程图

拆除钢筋混凝土防浪堤采用人工携带式工具进行破除，破除后就近平摊回填。水下混凝土拆除由人工手持液压锯在水下进行切割破除，切割后混凝土块搬运至陆地进行破碎，破除后就近平摊回填，水下作业因受海浪影响，项目施工时尽量选择了在海浪小时进行的施工作业。

施工期间施工方按照原防浪堤勾缝处进行了一层一层拆除，拆除后的石块就地破碎后回填于驳岸周边。局部地段防浪堤拆除需要在水下拆除，水下浆砌块石拆除由人工采用液压锯子、撬棍等工具拆除，拆除后的块石搬运至地面进行破碎，浆砌块石拆除采用人工进行了拆除，海浪对拆除活动影响相对较小。

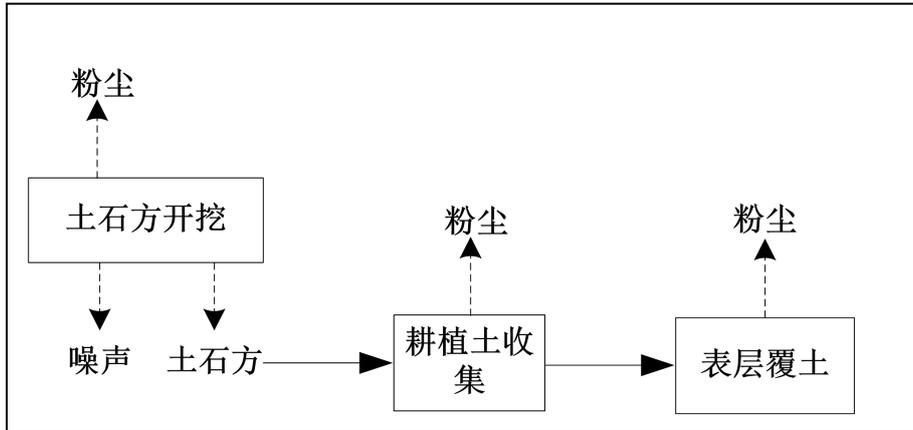
图 3.1-2 微地形改造施工工艺流程及产污节点回顾流程图

开挖土方过程中对于影响原有树木的区域，根据现场的实际情况对现有树木进行了保护，或根据实际情况进行了调整开挖边坡等，微地形改造土石方开挖及回填过程中做到不影响及破坏原有栽植树木。

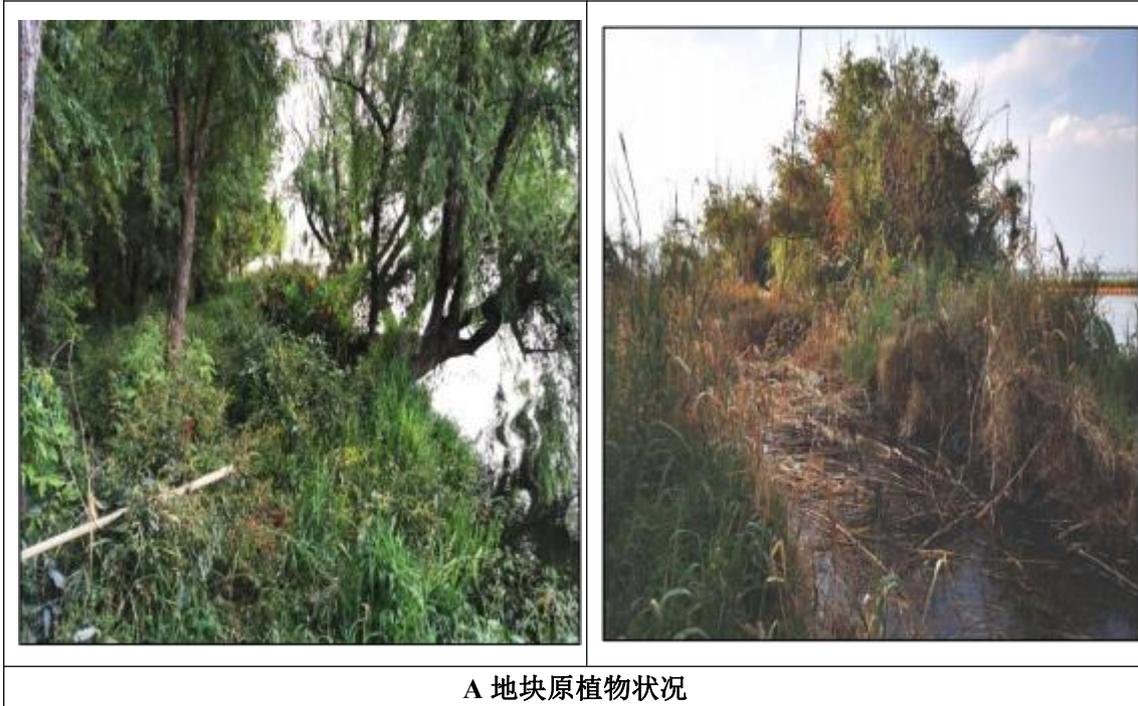
A 区地块为草海自然堤岸，地块为退化湿地，灌丛生长茂盛，灌丛主要由紫茎泽兰群落构成，紫茎泽兰等有害物种入侵较为严重，另外，地块内芦苇长势茂盛，加之无人管理，芦苇枯叶回落堤岸。

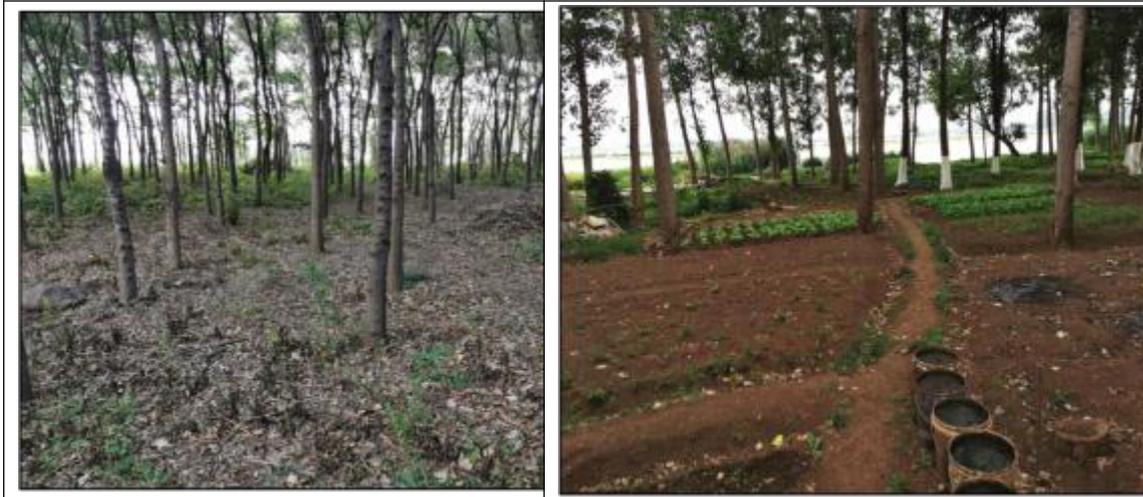
B 地块内原植物状况

B 地块红线范围内原主要由林地、农用地、果林、水塘等组成，该地块草海沿岸原有湿地退化严重，湿地内杂草丛生。

另外 B 地块内原农耕植物主要为青菜、白菜以及茄子、辣椒等蔬菜类作物组成。

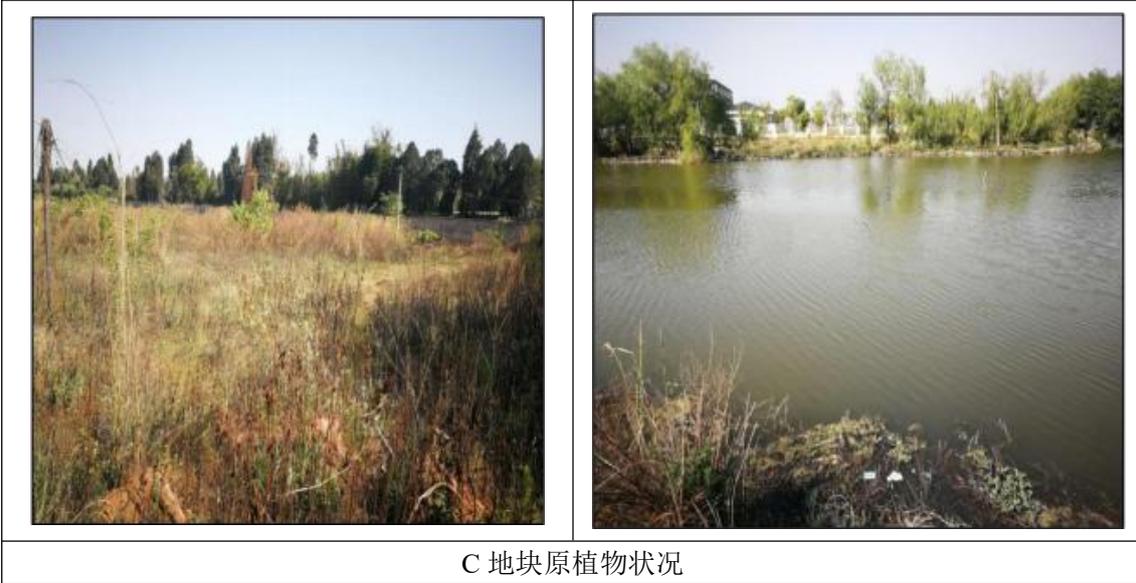
C 地块原植物状况

C 地块人为活动频繁，闲散人员在鱼塘钓鱼，总体植被生长较差，外来物种紫茎泽兰入侵较为严重。另外，地块内鱼塘物种单一，水生植物缺乏，现状无水质净化功能，而且鱼塘堤岸生长大量芦苇，无人管理，芦苇生长较为杂乱。

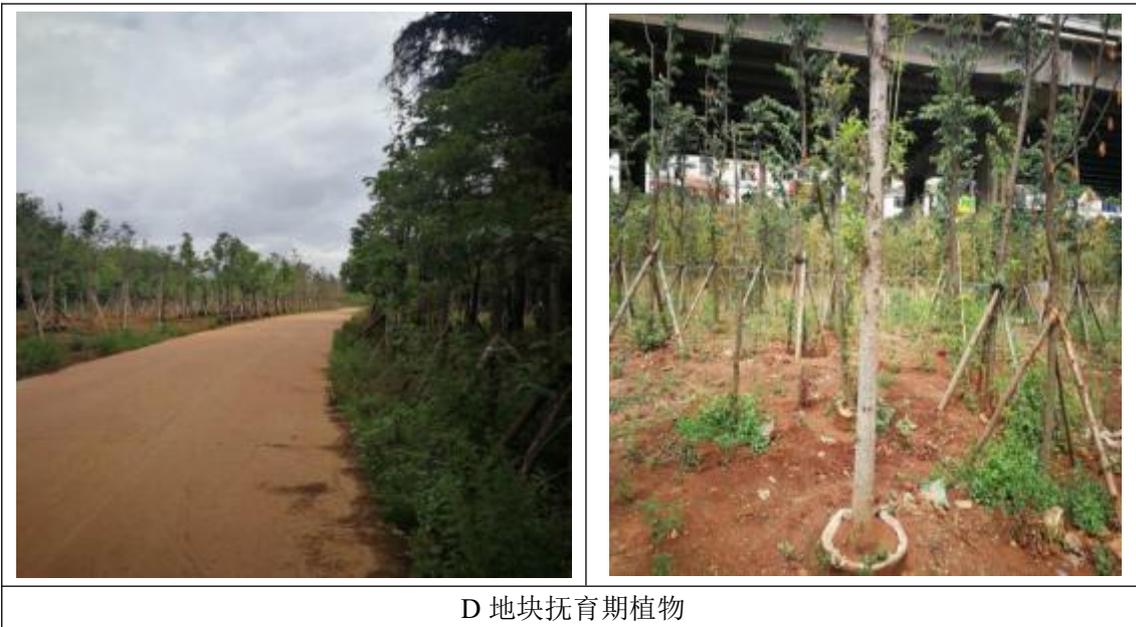
D 地块抚育期植物

D 地块内植被主要为苗圃植被，正在抚育期。

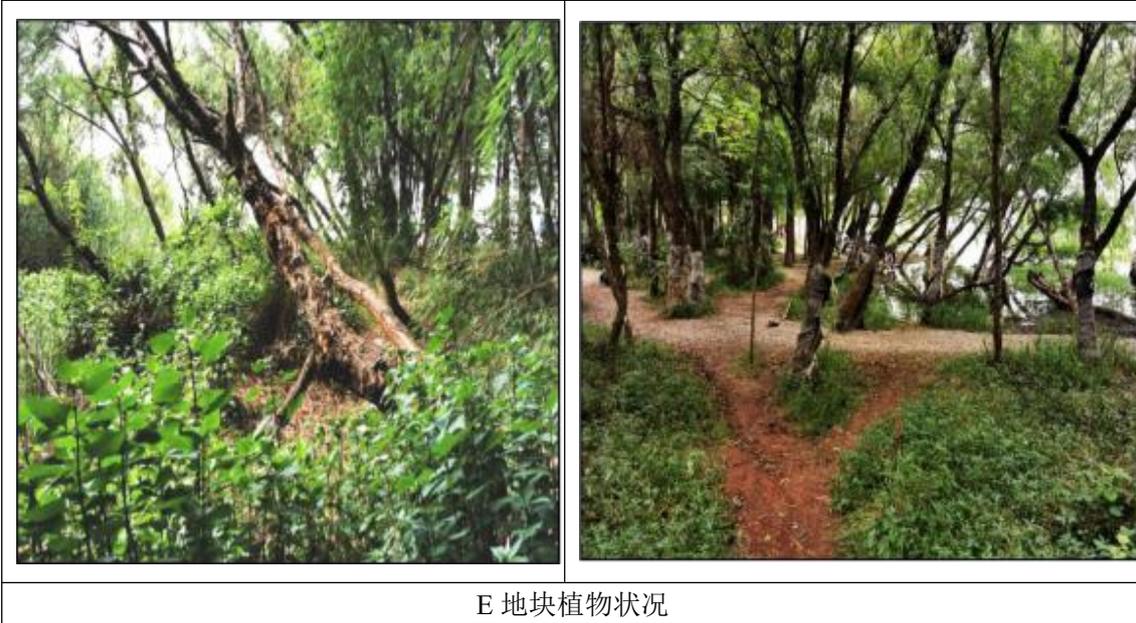
E 地块植物状况

E 地块内地被植物主要由野燕麦 (*Avenafatua L.*)、看麦娘 (*Alopecurus aequalis Sobol.*)、蒲公英 (*Taraxacum mongolicum*)、紫茎泽兰 (*Eupatorium a*

denophora Spreng)、小飞蓬 (Conyza canadensis (L.) Cronq.)、苦苣菜 (Sonchus oleraceus L.)、艾草 (Artemisia argyi H. Lévl. & Vaniot)、飞机草 (Eupatorium odoratum L.)、车前草 (Plantago asiatica L.)、蒲公英 (Taraxacum mongolicum)、苜蓿 (Medicago Sativa Linn) 等构成。
